Levetid for solfangere i solvarmecentraler

Chen, Ziqian; Fan, Jianhua; Perers, Bengt; Furbo, Simon

Rapport 2009

Ziqian Chen, Jianhua Fan, Bengt Perers og Simon Furbo
DTU Byg-Rapport R-210 (DK)
ISBN= 9788778772886
ISSN=1601-2917
10 2009

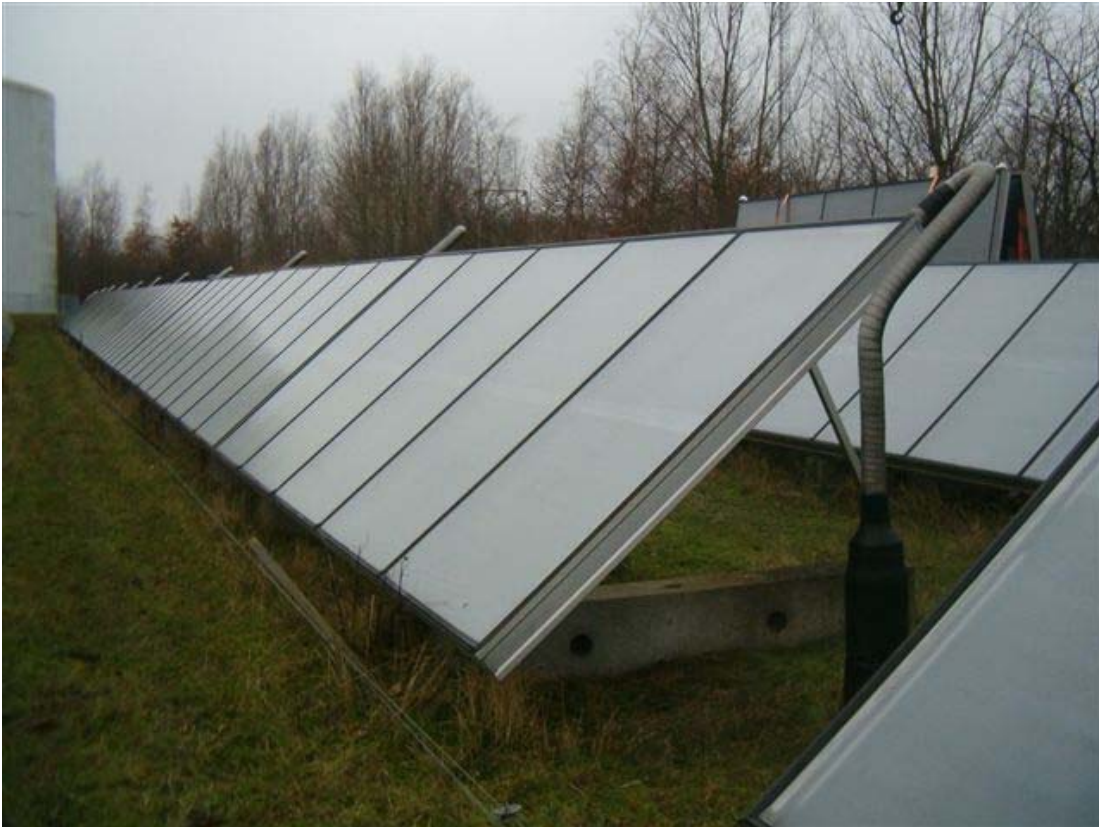
Figur 2. Solfanger i Marstal solvarmecentral før udskiftning.

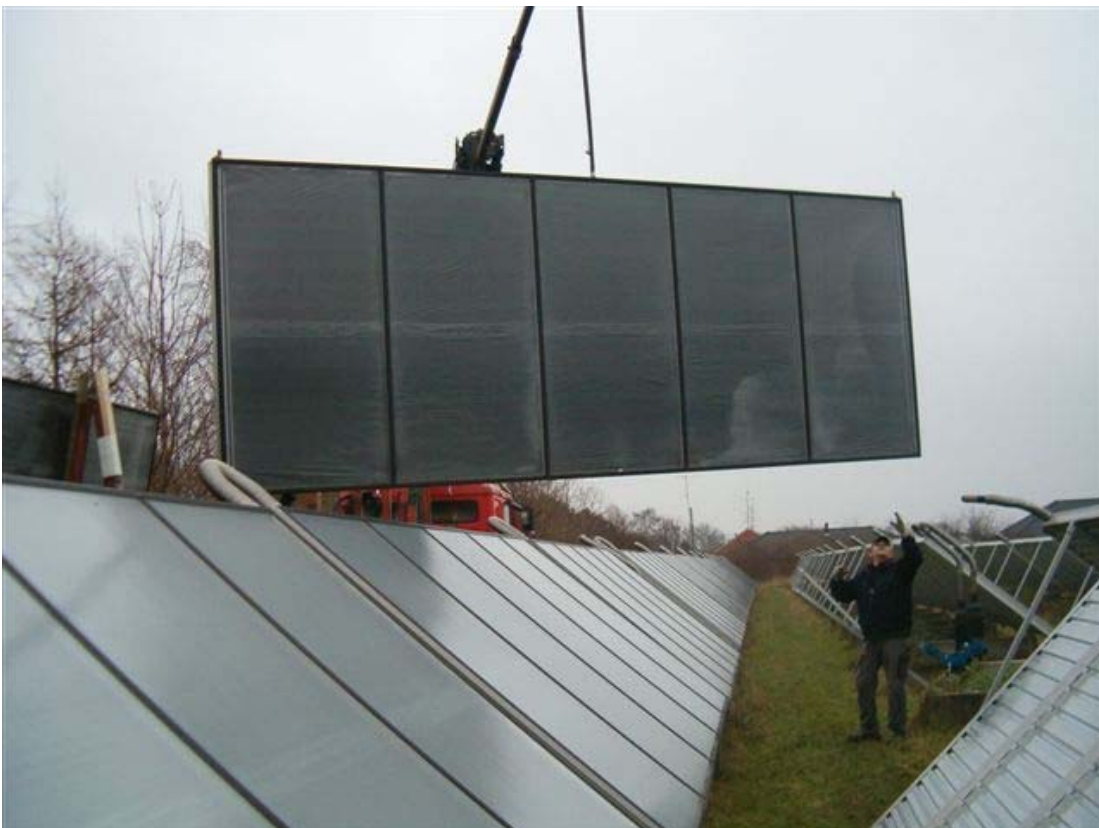
Figur 3. Solfanger fra Marstal nedtages.

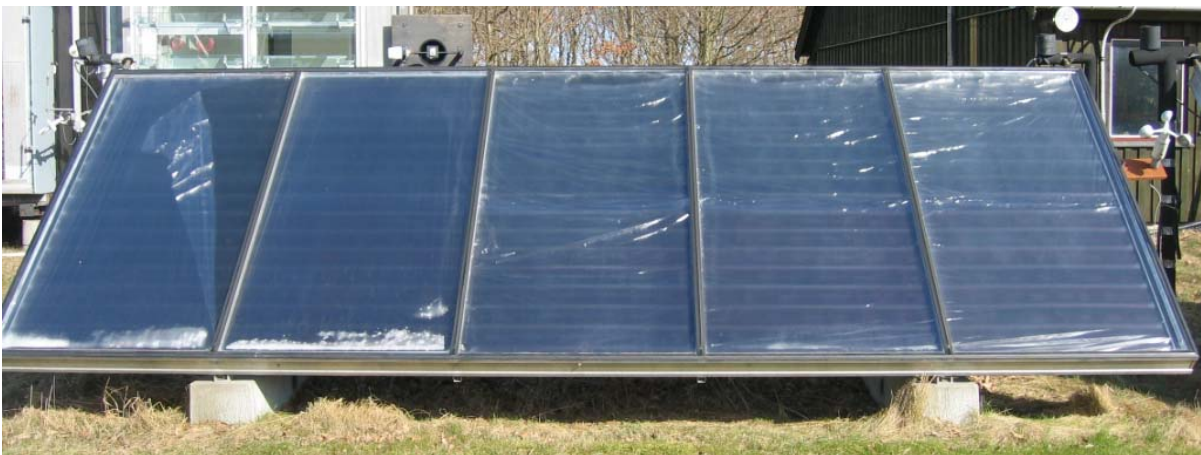
Figur 2 og 3 viser solfangeren fra Marstal mens den endnu var i drift i solvarmecentralen og under nedtagningen. Figur 4, 5 og 6 viser solfangerne opstillet på stativer på jorden i DTU Bygs prøvestand for solfangere. Det bemærkes at en del af teflonfolien i venstre del af solfangeren fra Ottrupgård er beskadiget.

Figur 5. Solfangeren fra Ottrupgård i DTU Bygs prøvestand.

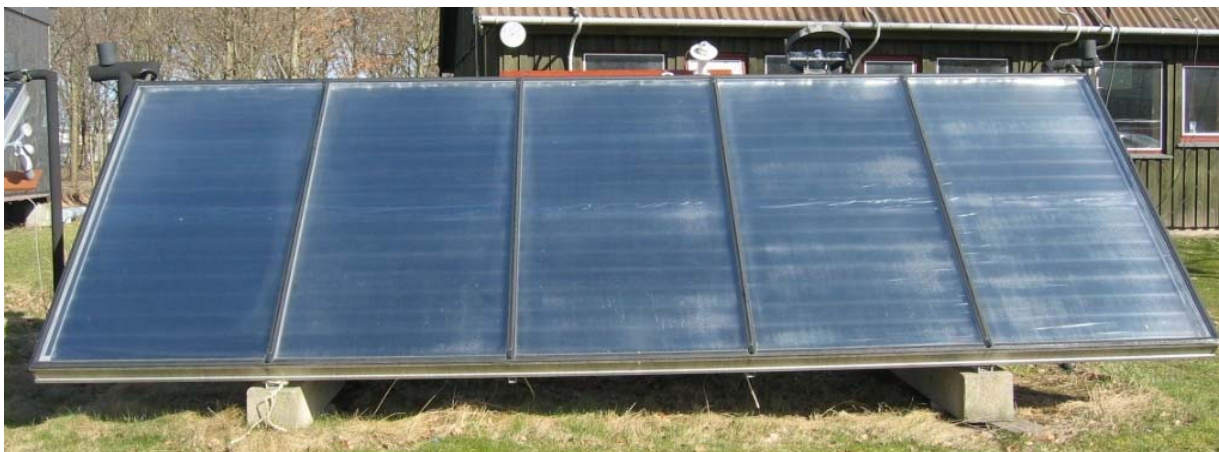
Figur 6. Solfangeren fra Marstal i DTU Bygs prøvestand.

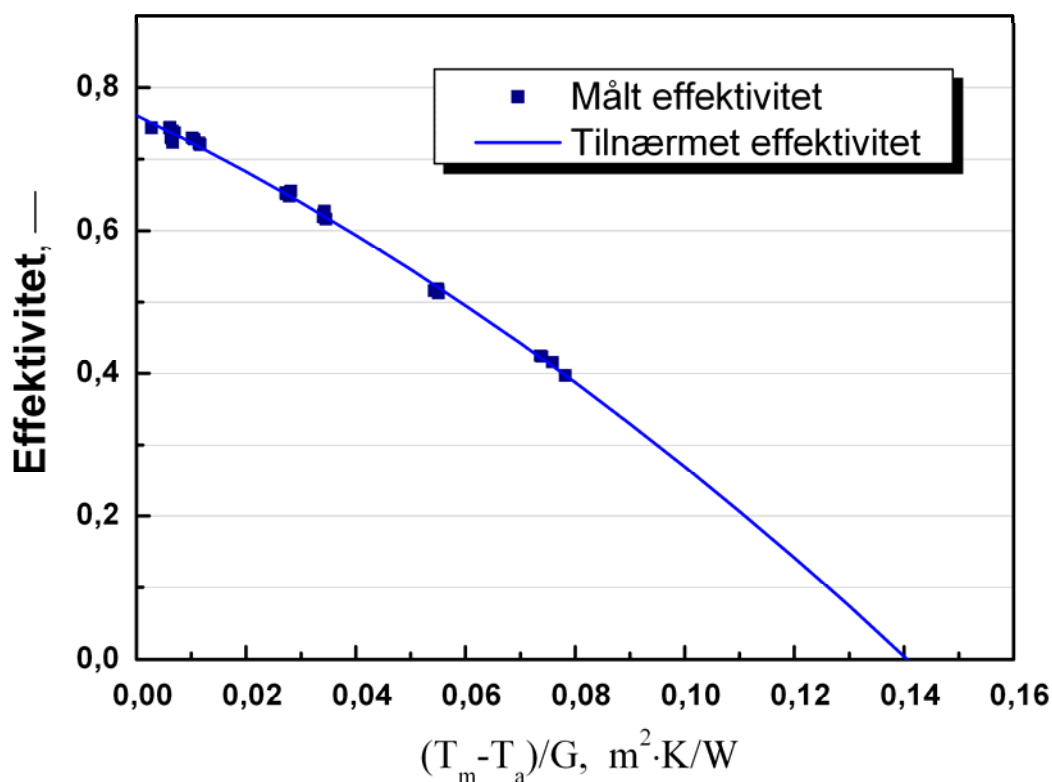
$$\eta = 0,76 - 3,72 * \frac{T_m - T_a}{G} - 0,0122 * \frac{(T_m - T_a)^2}{G}$$

Figur 7. Målepunkter til bestemmelse af effektivitetskurven samt den fundne effektivitetskurve for solfangeren fra Ottrupgård.

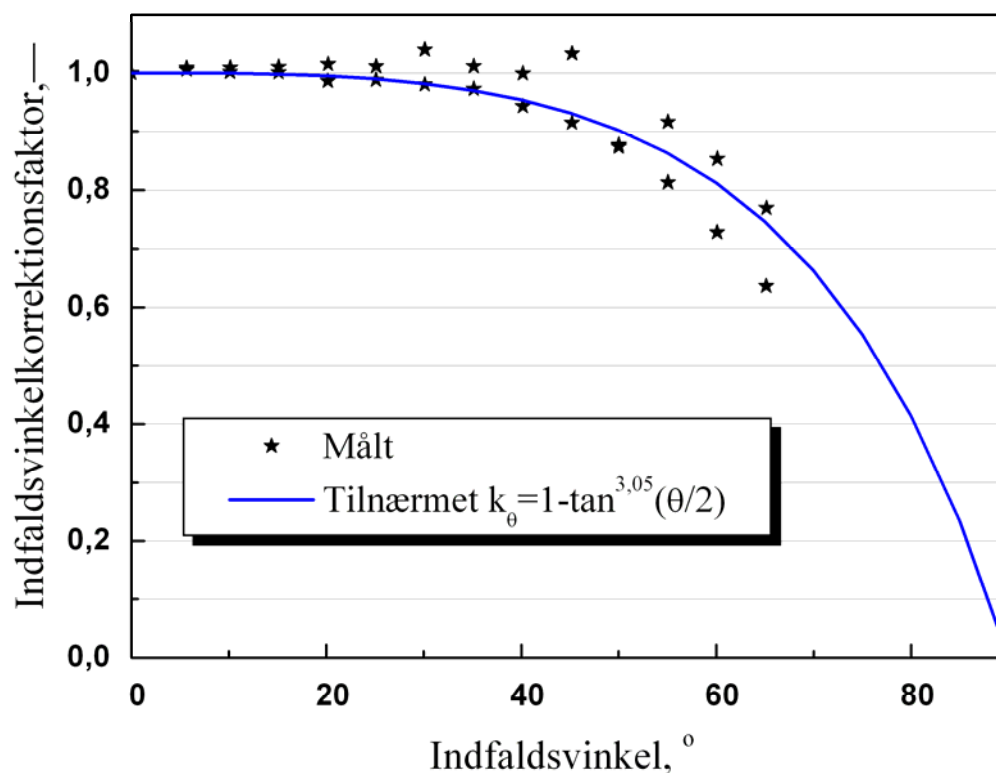
Figur 8 viser målte indfaldsvinkelkorrektionsfaktorer samt det tilnærmede tangensudtryk, som blev bestemt til: $K_\theta = 1 - \tan^{3,1}(\theta/2)$

Figur 8. Målte indfaldsvinkelkorrektionsfaktorer og det tilnærmede tangensudtryk for solfangeren fra Ottrupgård.

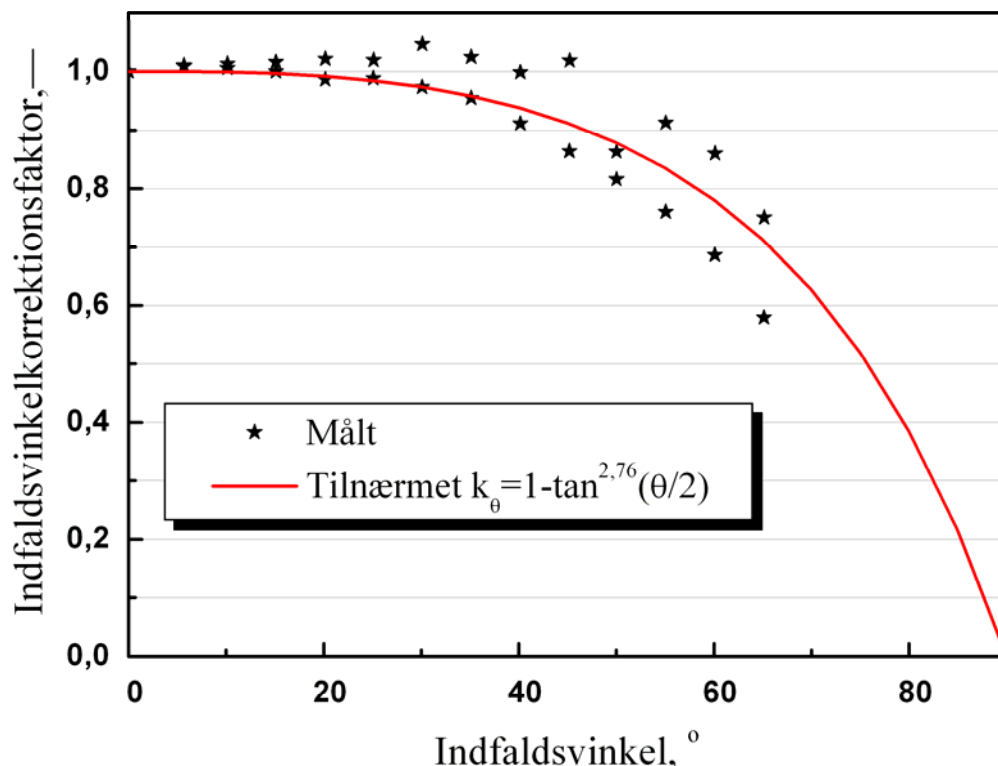
Figur 10 viser målte indfaldsvinkelkorrektionsfaktorer samt det tilnærmede tangensudtryk, som blev bestemt til: $K_\theta = 1 - \tan^{2,8}(\theta/2)$

Figur 10. Målte indfaldsvinkelkorrektionsfaktorer og det tilnærmede tangensudtryk for solfangeren fra Marstal.

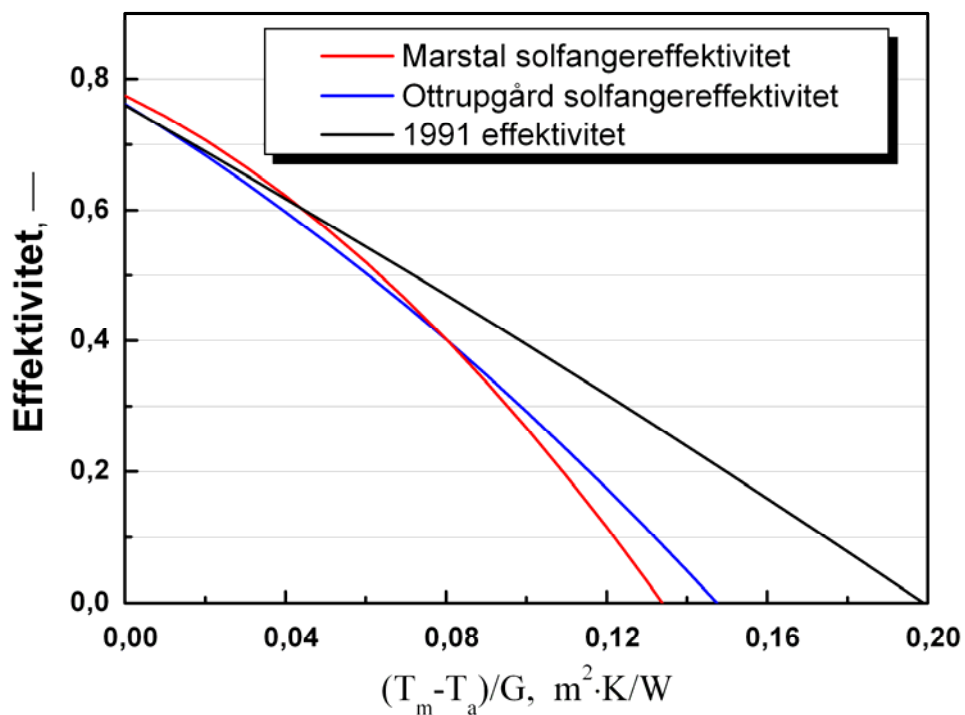
Solfangereffektiviteten for små indfaldsvinkler for solfangertypen, som blev målt i 1991 samt for solfangerne fra Ottrupgård og Marstal er vist i figur 11. Det ses at maksimaleffektiviteterne for de tre solfangere er næsten ens, målenøjagtigheden taget i betragtning. Endvidere ses det at både Ottrupgård og Marstal solfangerne har væsentlig højere varmetabskoefficienter end solfangeren afprøvet i 1991. Det vurderes at hovedårsagen til den forøgede varmetabskoefficient er teflonfoliens tilstand og opspænding. Specielt spiller den beskadigede teflonfolie for Ottrupgård solfangeren en rolle, mens ekspansionen af teflonfolien i begge solfangere har resulteret i at afstanden mellem absorber og teflonfolie i store dele af solfangeren er reduceret så meget at varmetabet fra absorberen ud gennem toppen af solfangeren er forøget væsentligt. Dette er nærmere beskrevet i afsnit 6. Varmetabskoefficienten for Marstal solfangeren er noget højere end varmetabskoefficienten for Ottrupgård solfangeren. Det vurderes at forklaringen er at afstanden mellem teflonfolien og absorberen er noget mindre i Marstal solfangeren end i Ottrupgård solfangeren.

Figur 11. Solfangereffektivitet for HT solfangeren før installationen (1991) samt for Ottrupgård og Marstal solfangerne (2009) ved små indfaldsvinkler og en solbestrålingsstyrke på 800 W/m².

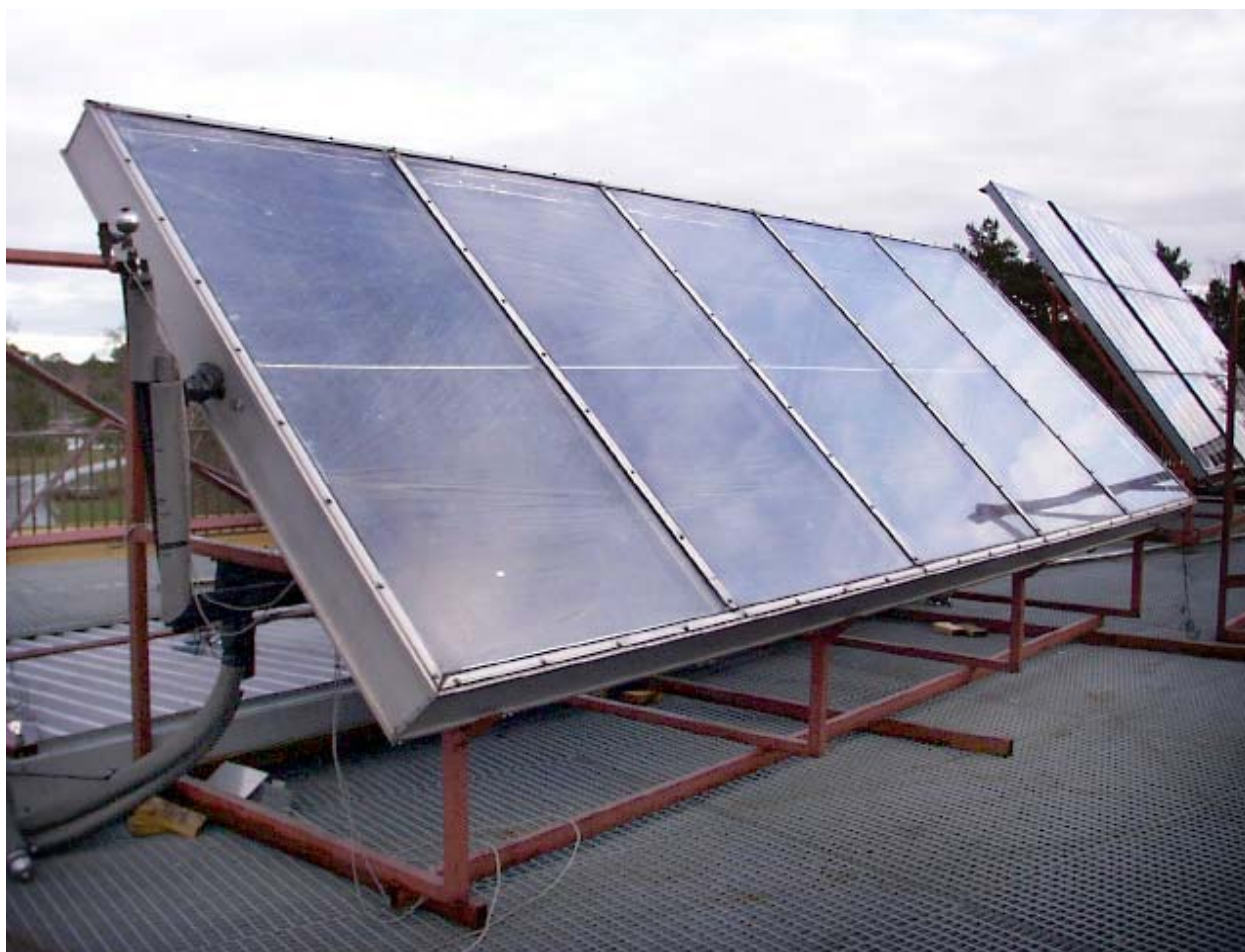
Figur 13. Lyckebo prototype solfangeren der blev retestet i 2008. (foto fra 2008).

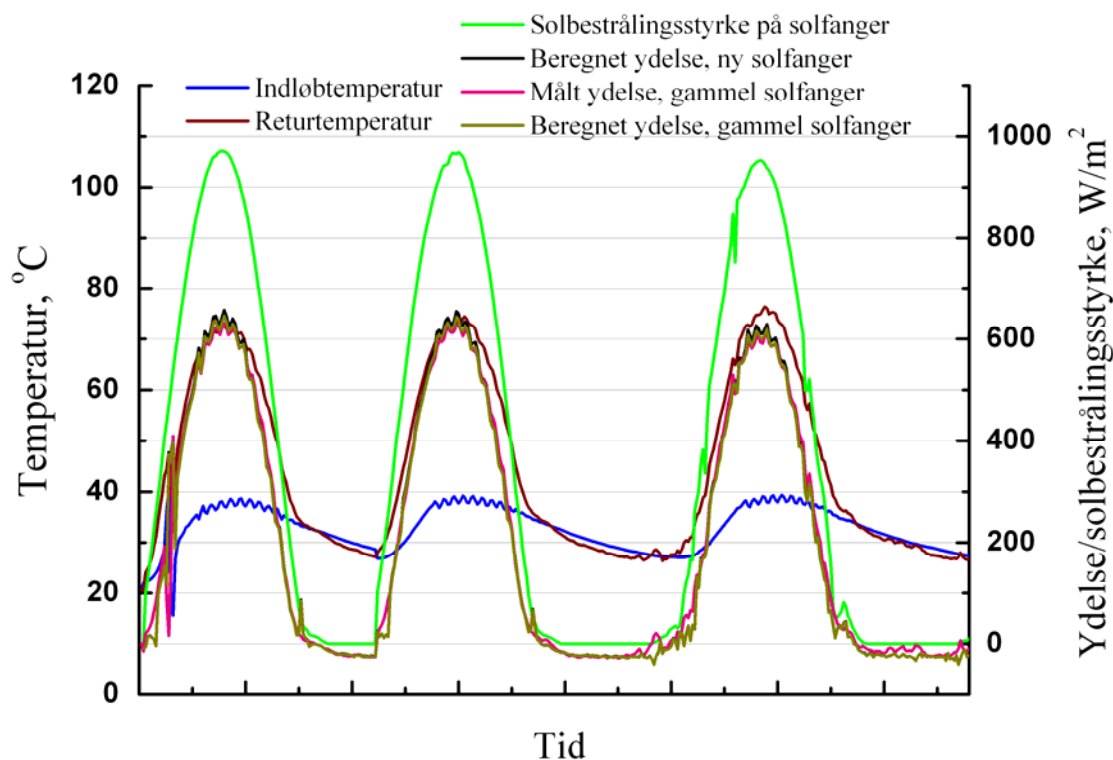
Figur 15 viser for en afprøvningsperiode på 3 dage målte fremløbs- og returtemperaturer for solfangeren, volumenstrømmen igennem solfangeren og solfangerydelsen. Desuden er beregnede ydelser med simuleringmodeller for solfangeren, som den virkede i 1983 og som den virker i 2008, vist.

Figur 15. Målinger 2008, Älvkarleby Sverige, sammenlignet med modeller for ny og gammel solfanger.

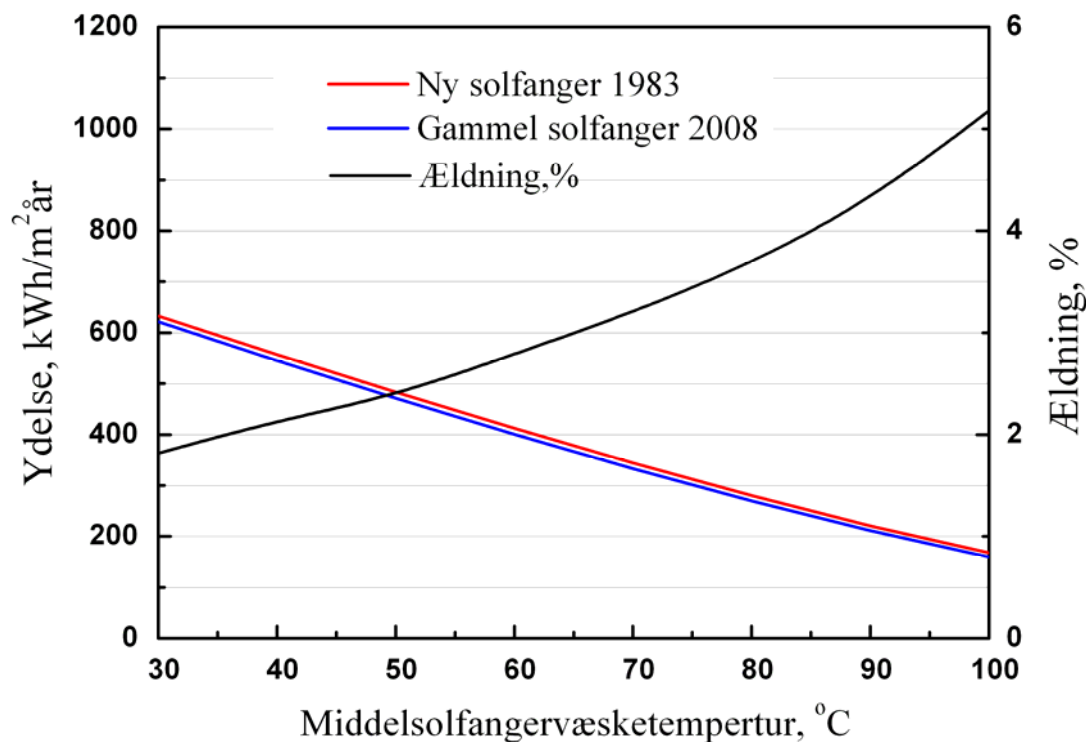
Figur 16 viser beregnede årsydelser med det danske referenceårs vejrdata for solfangeren, som den virkede som ny solfanger i 1983 og som den virkede i 2008, som funktion af middelsolfangervæsketemperaturen. Desuden er ydelsesreduktionen forårsaget af ældning fra 1983 til 2008 vist som funktion af middelsolfangervæsketemperaturen. Det ses, at solfangerens ydelse er reduceret med 2-5% afhængig af solfangervæsketemperaturen.

Figur 16. Årsydelsen for solfangeren i Vattenfalls prøvestand, som solfangeren virkede i 1983 og som den virkede efter 25 års drift.

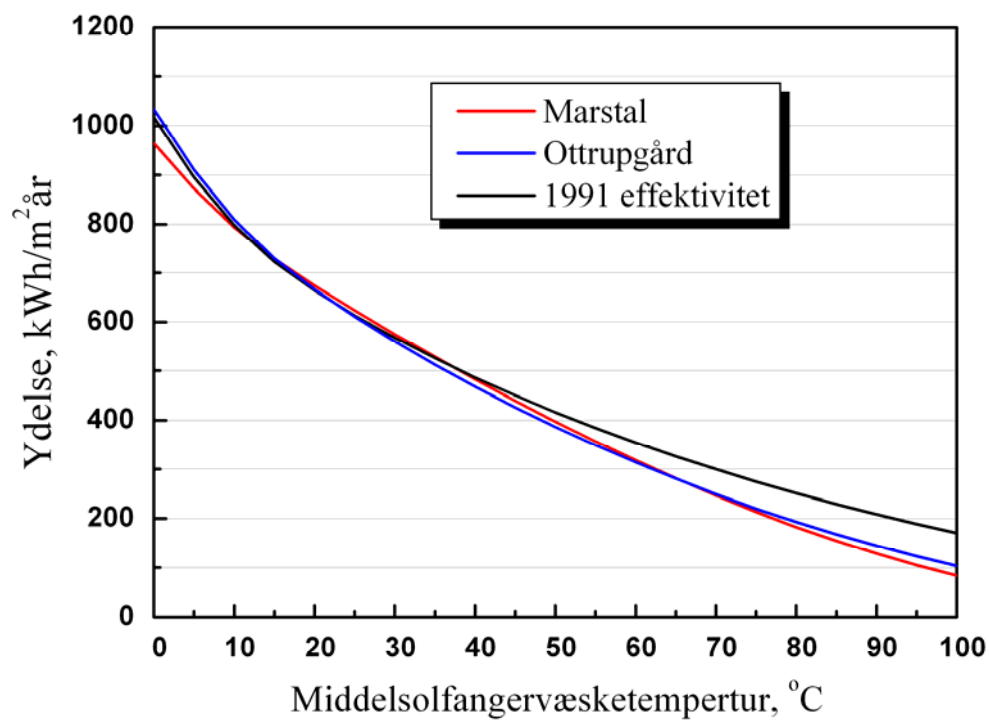
Figur 17. Beregnede årsydelser for solfangeren testet i 1991, for Ottrupgård solfangeren og for Marstal solfangeren som funktion af solfangervæsketemperaturen.

Det ses, at årsydelsen af solfangerne fra Ottrupgård og Marstal er mindre end årsydelsen af solfangeren testet i 1991 i temperaturintervallet fra 40°C til 100°C. Ved en middelsolfangervæsketemperatur på 40°C yder Ottrupgård solfangeren 4% mindre end solfangeren fra 1991, mens Marstal solfangeren yder 1% mindre end solfangeren fra 1991. Ved en middelsolfangervæsketemperatur på 60°C yder Ottrupgård og Marstal solfangeren henholdsvis 11% og 10% mindre end solfangeren fra 1991, mens ydelsesreduktionen ved 80°C er henholdsvis 23% og 27% for Ottrupgård solfangeren og Marstal solfangeren.

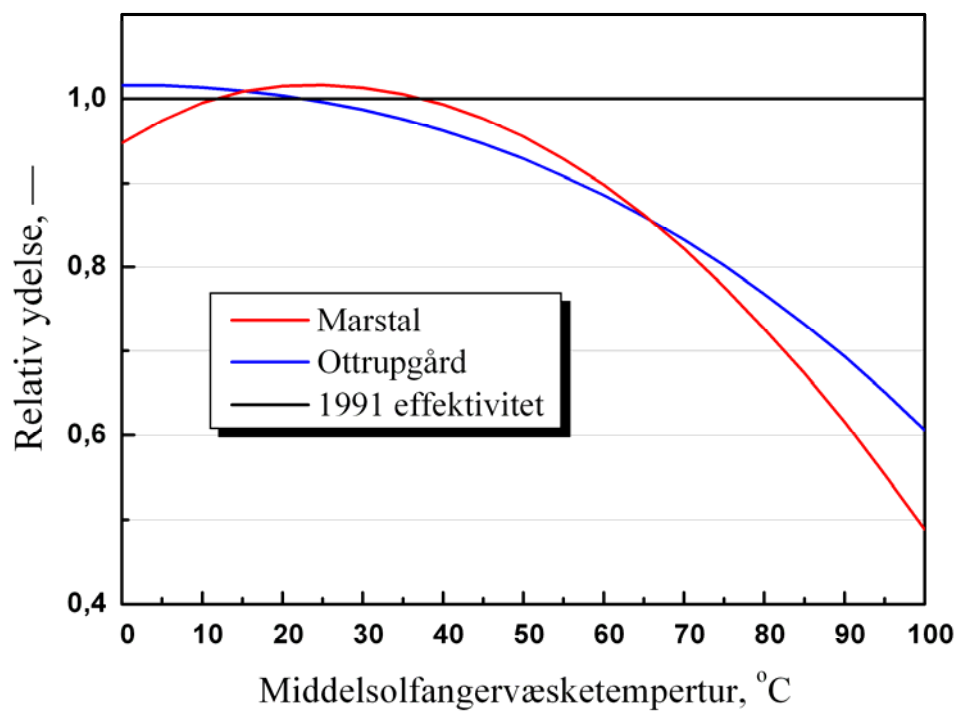
Figur 18. Beregnede relative ydelser for solfangerne som funktion af solfangervæsketemperaturen.

For middelsolfangervæsketemperaturer lavere end 68°C yder Marstal solfangeren mere end Ottrupgård solfangeren, og for middelsolfangervæsketemperaturer højere end 68°C yder Ottrupgård solfangeren mere end Marstal solfangeren, på trods af at Ottrupgård solfangeren er ældre end Marstal solfangeren. Det vurderes at hovedforklaringen er at teflonfolien er mere rynket, foldet og slap i Marstal solfangeren end i Ottrupgård solfangeren.

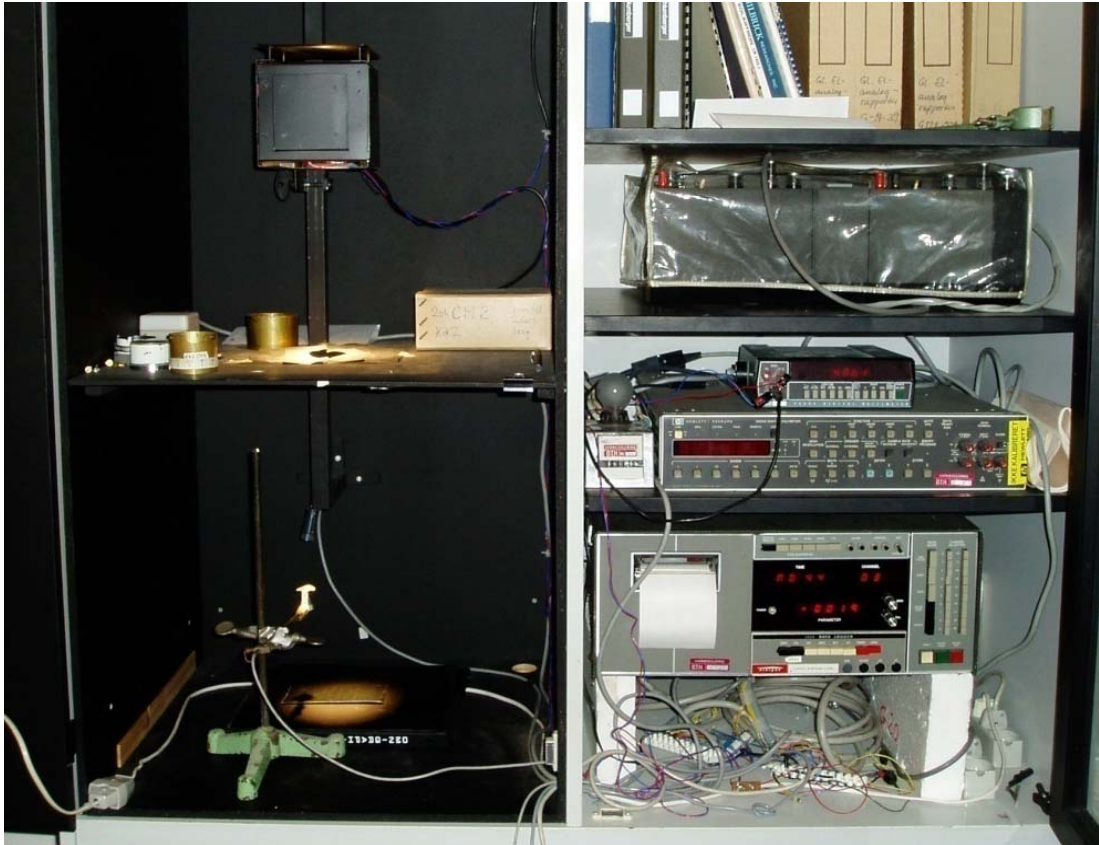
Prøver fra solfangerens næstøverste og nederste sunstrip ved indløb og udløb for solfangeren blev udvalgt til disse målinger. Målingerne viste at absorptansen for alle 4 prøver er 0,97 og at emittanserne for de 4 prøver varierer mellem 0,14 og 0,18 med en gennemsnitlig emittans på 0,16. Sunstrip AB har oplyst at absorptans og emittans for absorberstrips i 1993 var henholdsvis 0,95-0,96 og 0,14-0,16. På den baggrund vurderes det at absorberens overflade ikke har været udsat for ældning igennem solfangerens 15 årige driftsperiode.

Figur 22. Forsøgsopstilling til bestemmelse af absorptans for absorberstrips.

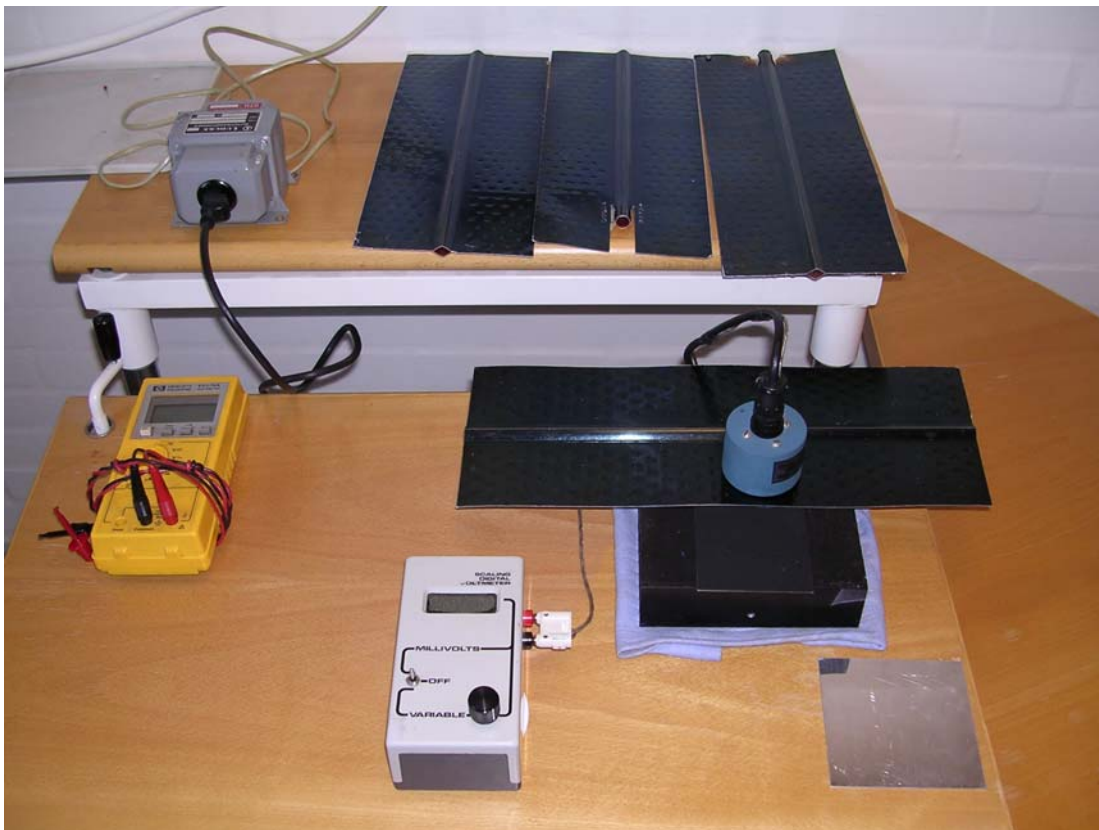
Figur 23. Forsøgsopstilling til bestemmelse af emittans for absorberstrips.
